Jagdpanter (38)t Hetzer - na kołach

Jagdpanter (38)t Hetzer - wanna i potrójny spaw

Jagdpanter (38)t Hetzer - spawanie burt błotników

Jagdpanter (38)t Hetzer - od spodu

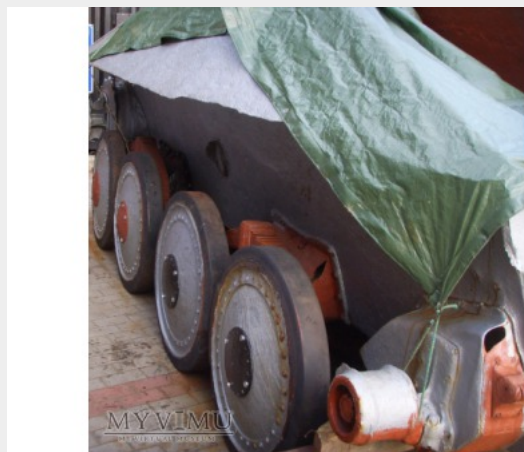
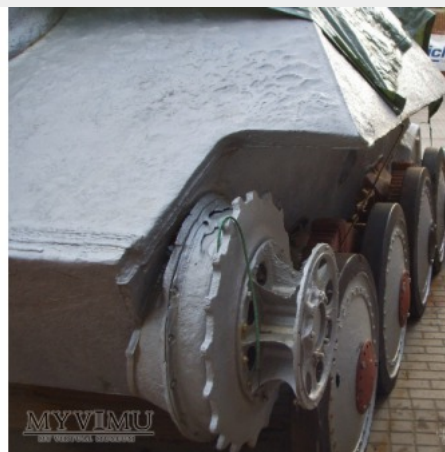
Opis: Całkiem niedawno, dzięki silnym wiatrom, zawinął plandekę i przypomniał o sobie.

Pancerz nie będzie szpachlowany, podobnie jak inne elementy. Dzięki temu zachowany będzie charakter znaleziska, które przebywało w niesprzyjających warunkach wiele lat. Obrazując w ten sposób stan utrzymania, zabytek bliższy będzie nieco oryginalnej kondycji, tuż po wydobyciu.

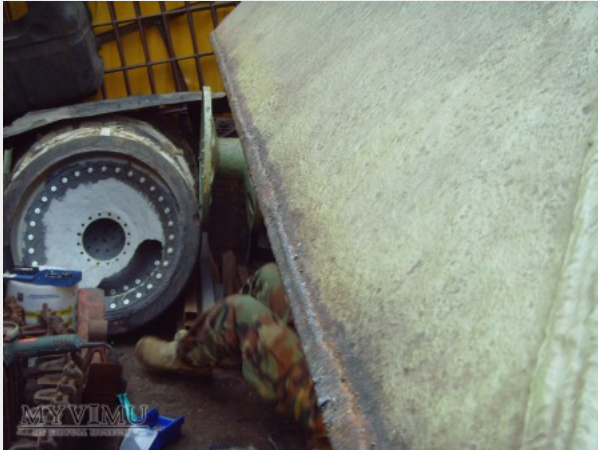
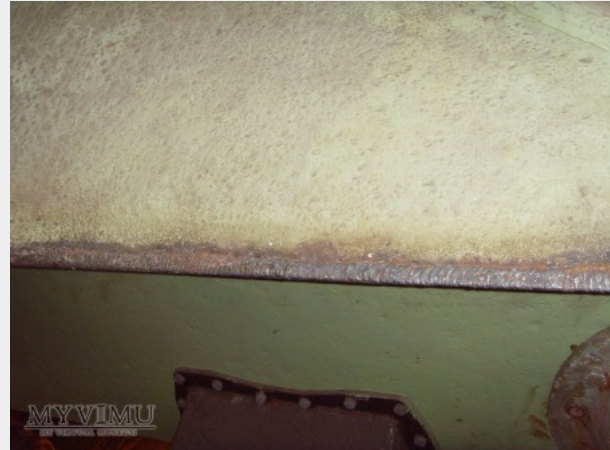
Opis: Trudny do wykonania, pracochłonny i energobiorczy, potrójny spaw stanowił nie lada wyzwanie. Walka o zachowanie oryginalnych proporcji i równych linii trwała przez dłuższy czas.

Przy naprawie tzw. wanny, czyli dolnej części korpusu pojazdu, należało zachować wyjątkową ostrożność. Skorodowane fragmenty, zachowując oryginalny ich charakter, trudno było trwale na powrót ze sobą połączyć.

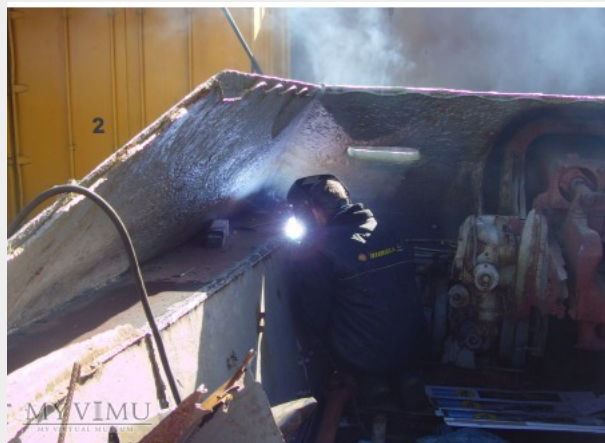
Opis: Spawanie burt błotników. Należało to zrobić wyjątkowo starannie, łapiąc każdy dostępny kraniec blachy. "Heftowanie" w każdej wolnej chwili - w słońcu, wieczorem i znowu za dnia, kiedy tylko materiał na to pozwalał.

Podczas prac naprawczych błotnika lewego okazało się że jest on o 30mm węższy od prawego a sama burta lewa ni ma równoległej linii do kadłuba. Musiałem się zabawić w "blacharza" i przy pomocy knary łańcuchowej podpórek udało się spasować i pospawać burtę lewą do burty tylnej - rufy. Oba błotniki zostały przespawane na zewnątrz 7 razy w tym 3 warstwy na zewnątrz (pancerz do błotnika) + 2 warstwy do kadłuba, od wewnątrz pojazdu po dwie warstwy razem 9 spawów po ok 5m = 45 m x 2 = 90m spawu. Spawy pozostawione bez szlifowania jedynie odbite odpryski tak jak oryginał - to miało jeździć i działać a nie wyglądać

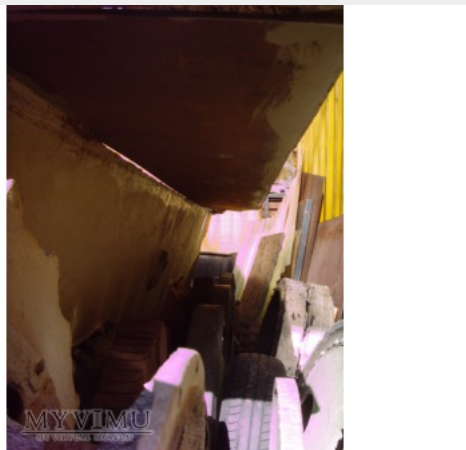
Na drugim zdjęciu widać jeszcze nie zaheftowane szpary w trakcie spawania.

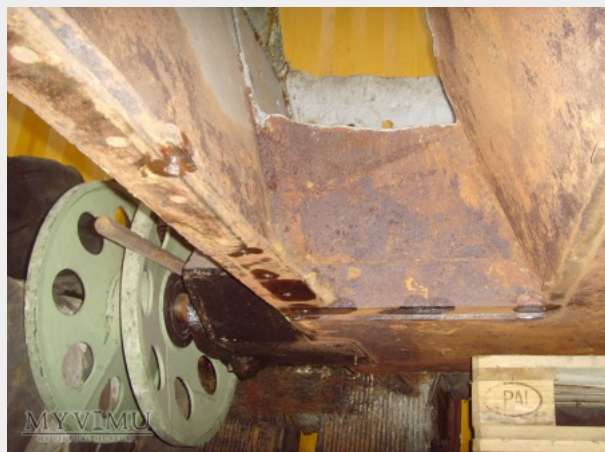
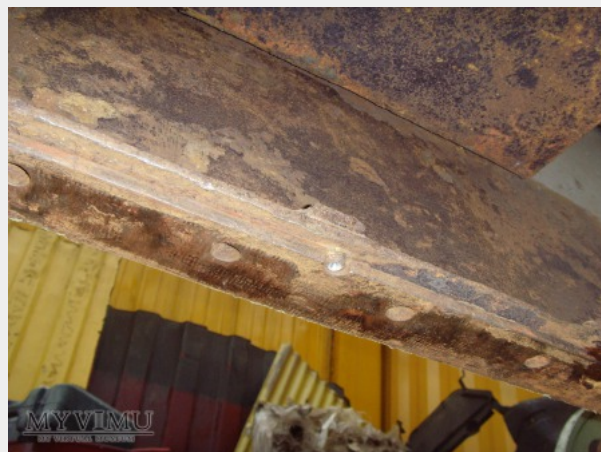
Opis: Ogłędziny, czyszczenie i przygotowanie do dalszych prac. Czyszczenie zawsze pochłania masę czasu. Wiele miejsc i zakamarków wymaga żmudnej, ręcznej pracy. Fotografia zbiornika paliwa prawego. Jego stan nie nadaje się do rekonstrukcji, jedynie do całkowitej odbudowy.
