Wózek jezdny Jagdpanzer 38(t) - demontaż

Kolekcja:	Kolekcja główna
Muzeum:	Muzeum użytkownika HETZER
Właściciel:	HETZER

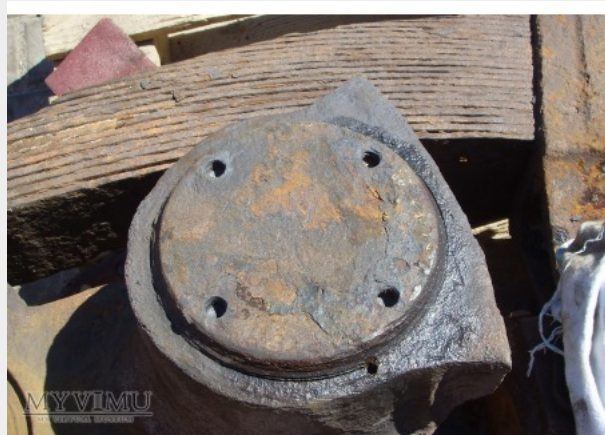
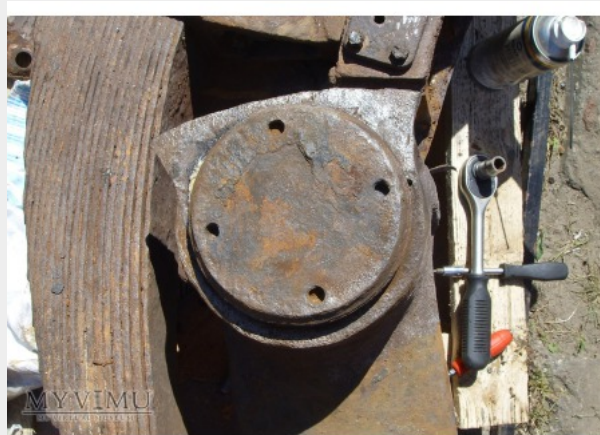
Opis: Demontaż i rozłożenie na elementy przedniego, lewego wózka jezdnego kilka dni po wydobyciu działa z Bałtyku.

Po rozłożeniu na składowe okazało się, że wewnątrz, tam gdzie wodzie trudno było się dostać, stal lśni fabrycznymi licami.

Doskonale smary zabezpieczyły je przed solą i dalszą korozją.
