biedka ckm - wz.33 - koło i konstrukcja resoru

Kolekcja:	projekt biedka
Muzeum:	forma - symbol - treść
Właściciel:	gieorgijewski

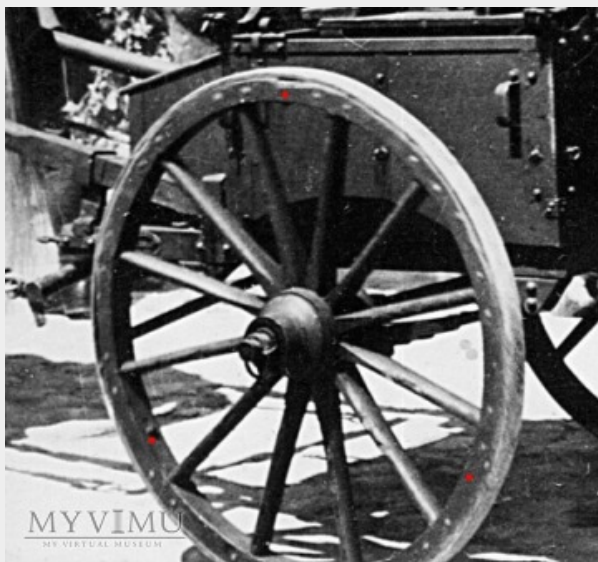
Opis: koła miały dwa typy piast
na foto - nowszy - z bezśrubową piastą

na czerwono - prawdopodobne punkty łączenia obręczy z kołem
3 - co 120 stopni
materiał arch.
via Jońca
