T-34-76 obr. 1942 fabr. 183 w Niżnim Tagile

Kolekcja: Pojazdy pancerne armii polskiej na wschodzie WW II

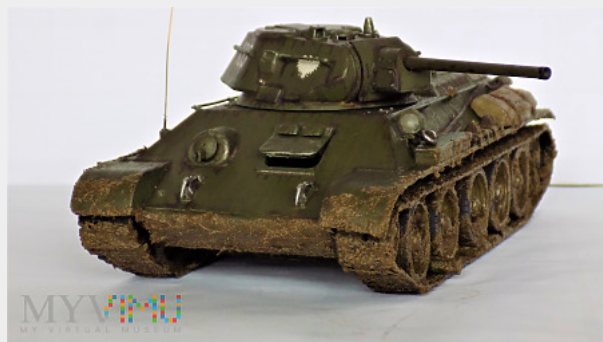
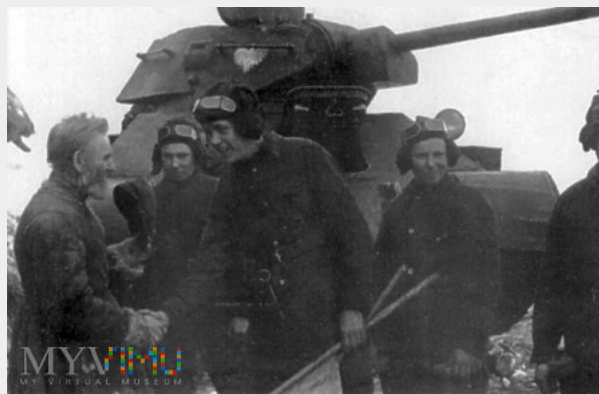
Opis: T-34/76 obr. 1942 wyprodukowany przez fabr. Nr 183 w Niżnim Tagile. Wóz z uproszczoną wieżą stalingradzką z płyt walcowanych, pozbawioną zdejmowanej tylnej płyty, służącej do wyjmowania zdemontowanej armaty. Osłona oporopowrotnika typowa dla armaty F-34, z tęym zakończeniem. Wanna nowego typu z okrągłą rewizją przedziału przekładni i kulistą osłoną przedniego KM. Za przednim kołem nośnym włożona drewniana belka, służąca do samowydobycia pojazdu z terenu grząskiego. Czołg tego typu, został prawdopodobnie dostarczony do brygady w marcu 1944 z radzieckich zakładów naprawczych, jako uzupełnienia sprzętu po Bitwie nad Miereją i możliwe, że został przydzielony do 3 kompani, 1 Pułku Pancernego, 1 Brygady Pancerniej. Nie znalazłem zdjęcia takiego pojazdu z okresu po bitwie pod Studziankami, więc możliwe, że właśnie tam został utracony. W dniu 10 sierpnia dopiero co przeprowadzoną 3 kompanię, dowodzoną przez por. Rościszława Tarajmowicza, a składającą się z 6-ciu wozów, dowództwo sowieckie postanowiło rzucić do kontrataku na zdobyte przez Niemców pozycje, w rejonie cegielni, we wsi Studzianki. Przełamanie to mogło doprowadzić do zrolowania całej obrony w tym rejonie i co za tym idzie stworzyć zagrożenie dla całego przyczółka. Polskie czołgi ruszyły do akcji, bez rozpoznania stanowisk, nieprzyjaciela i bez praktycznie żadnego wsparcia piechoty, nie mówiąc o artylerii. W ciągu 30 minut wszystkie czołgi po kolei zostały trafione i zniszczone (nr. taktyczne 130, 131, 133, 134, 135 i 136) przez działa pancerne Jagdpanzer IV (w meldunkach podano, że Ferdynandy, ale Spadochronowo Pancerną Dywizja HG nie miała takiego sprzętu).). Właściwie cała 3 kompania przestała mieć jakąkolwiek wartość bojową, jeśli liczyć czołgi uszkodzone w czasie przeprawy przez Wisłę. Później dopiero cztery pozostałe wozy kompani, po wykaraskaniu się z błota i szybkich naprawach wzięły udział w odparciu kontrataku z kierunku cegielni, dzięki czemu obrona przyczółka na tym odcinku została zachowana. Szarża 3 kompani przeszła do historii jako działanie kompletnie pozbawione sensu. Gdyby wysłano jakikolwiek patrol, uniknięto by niepotrzebnych strat, co dobitnie wykazała sytuacja późniejsza, gdy zamaskowane i okopane czołgi skutecznie odparły pancerny atak. Musze zaznaczyć jednak, czołgiści doskonale zdawali sobie sprawę, że dowództwo sowieckie wysłało ich na misję właściwie samobójczą, szczególnie, że już kiedyś pod Trygubową pół teje kompani stracono w podobny sposób. Czołg w malowaniu z tego okresu. Wiadomo, iż jeden taki czołg brygada posiadała na stanie, co jest udokumentowane na dwóch fotografiach. Numer i sposób malowania prezentowanego modelu jest hipotetyczny. Zdjęcie oryginału z książki K. Anduły 1Warszawska Brygada Pancerna... Zestawy Zvezda wanna 3689, wieża 3535. 1:35
