Koła napędowe Jagdpanzer 38(t) - naprawa

Kolekcja:	Kolekcja główna
Muzeum:	Muzeum użytkownika HETZER
Właściciel:	HETZER

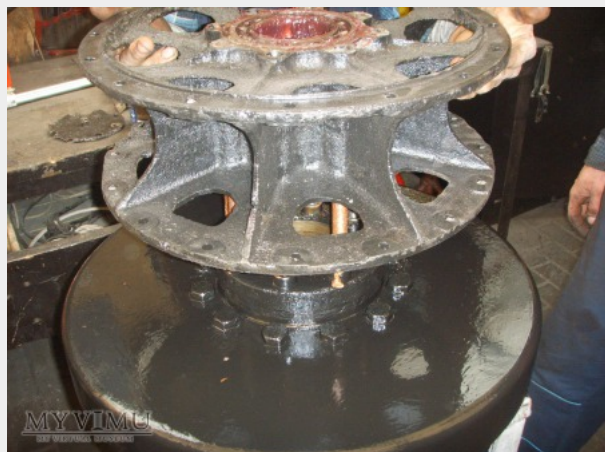
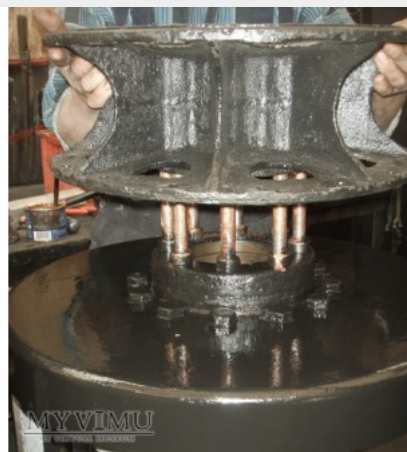
Opis: Elementy koła napędowego po rozłożeniu na składowe i dokładnym oczyszczeniu z produktów korozji. Smarowanie i montaż koła na powrót przy pomocy specjalnie do tego celu wykonanych śrub.
