**Wózek jezdny Jagdpanzer 38(t) - demontaż**

<b>Kolekcja:</b>	Kolekcja główna
<b>Muzeum:</b>	Muzeum użytkownika HETZER
<b>Właściciel:</b>	HETZER

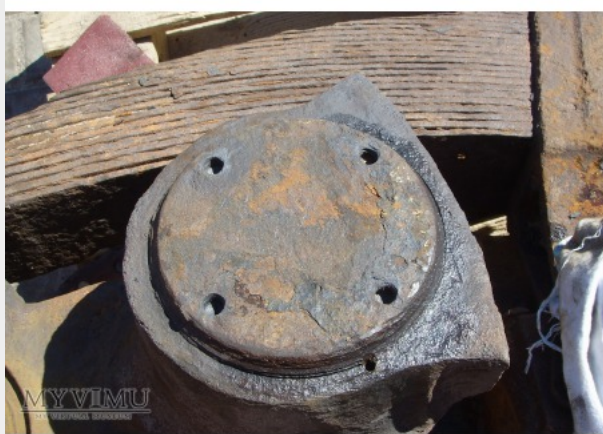
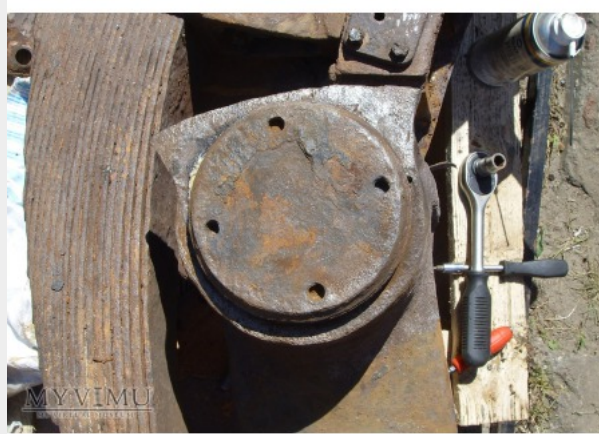
**Opis:** Demontaż i rozłożenie na elementy przedniego, lewego wózka jezdnego kilka dni po wydobyciu działa z Bałtyku.

Po rozłożeniu na składowe okazało się, że wewnątrz, tam gdzie wodzie trudno było się dostać, stal lśni fabrycznymi licami.

Doskonale smary zabezpieczyły je przed solą i dalszą korozją.
